# ハイエース及びレジアスエース・リポトル

トヨタ自動車は去る4月11日、日ウエルキヤブ車両ハイエース及びレジアスエースのリポトルを発表した。

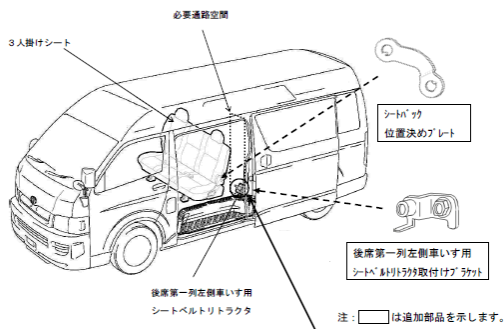
改善箇所説明図 (1)

**基準不適合発生箇所**

事業用の福祉車両において、保安基準第23条第2項に定める通路要件である座席へ通じるための通路に必要な空間が確保されていません。

**改善の内容**

全車両、後座第一列左側車いす用シートベルトリトラクタに取付けブラケットを追加し、リトラクタの位置を変更するとともに、3人掛けシートにシートバック位置決めプレートを追加し、シートバック角度を規制します。

識別：改善済車両には、車台番号打刻位置の型式末尾桁上側に黄ペイントを塗布します。

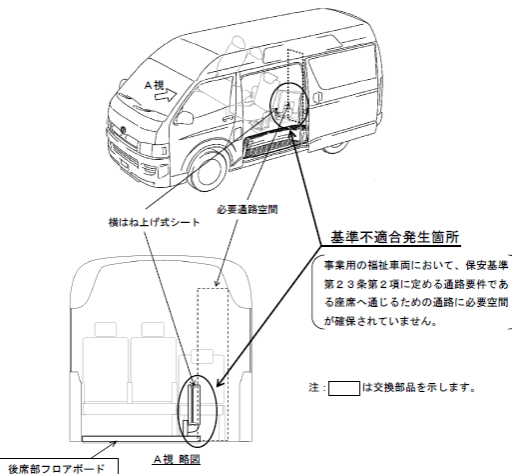
改善箇所説明図 (2)

**基準不適合発生箇所**

事業用の福祉車両において、保安基準第23条第2項に定める通路要件である座席へ通じるための通路に必要な空間が確保されていません。

**改善の内容**

全車両、後座部フロアボードを対策品と交換し、フロアボードおよび横はね上げ式シート位置を変更します。

識別：改善済車両には、車台番号打刻位置の型式末尾桁上側に黄ペイントを塗布します。
